**Gemeinde Fischerbach,
Baugebiet „Oberer Wiesenrain“**

Spezielle artenschutzrechtliche Prüfung (saP)

Protokoll der Umsetzung der Maßnahmen

Horben, August 2018

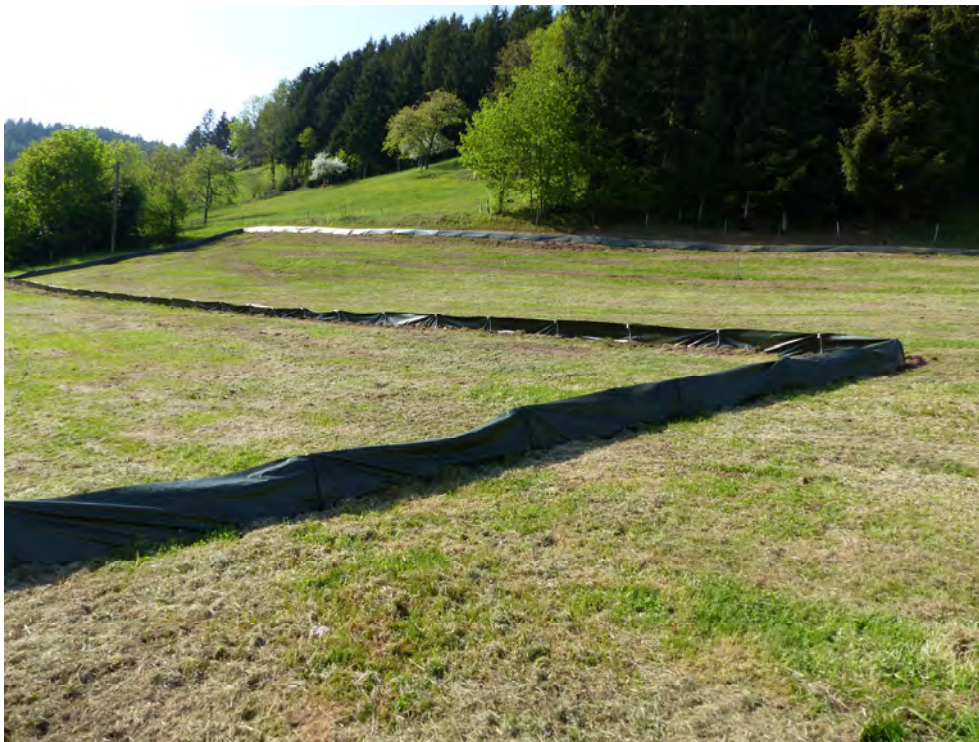
Der Reptilienzaun sollte eigentlich bis zum 15. März und damit vor dem Beginn der Aktivität der Schlingnatter gebaut werden. Das Material war jedoch erst Mitte April lieferbar, der Reptilienzaun wurde am 23.04.2018 fertig gestellt (s. Foto 1).

Foto 1: Reptilienzaun unmittelbar nach Bau Ende April 2018

Die Folie des Zauns wurde basal eingegraben. Dies erfolgte so, dass nach Aufgraben des Bodens und Verlegen der Folie die Folie unmittelbar wieder mit Rasensoden bedeckt wurde. Ein Einwandern von Reptilien in die Zaun-Baustelle war damit nicht möglich.

Der Reptilienzaun wird etwa alle 2 Wochen auf seine Funktionsfähigkeit hin überprüft. Zuerst während des Abfangs von Zauneidechsen und Schlingnattern (s. Kap. 1.3). Sowie darauffolgend am 23.06., 18.07. und 28.07.2018. Im Großen und Ganzen steht der Zaun gut. Insbesondere am Anfang und Ende der Folienbahnen war ab und zu die Folie nachzuspannen. Am 23.06. wurde der Zaun am Südrand der Vorhabensfläche auf ca. 5 m Länge umgelegt angetroffen. Eine Anwohnerin meinte, der bewirtschaftende Landwirt hätte sich so die gewohnte Zufahrt zur Fläche verschafft. Bürgermeister Schneider wurde gebeten, den Landwirt um Respektierung des Zauns zu bitten, seitdem keine weiteren Vorfälle.

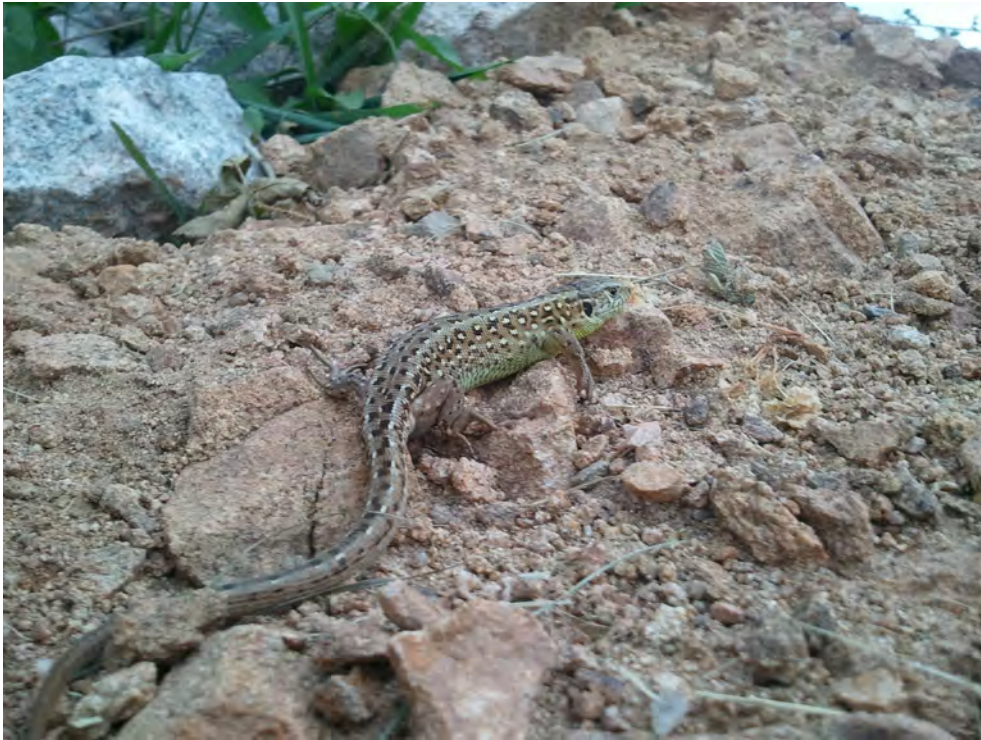
Foto 2: Adultes Zauneidechsen-Weibchen, umgesiedelt auf einen Steinhaufen, 06.06.2018

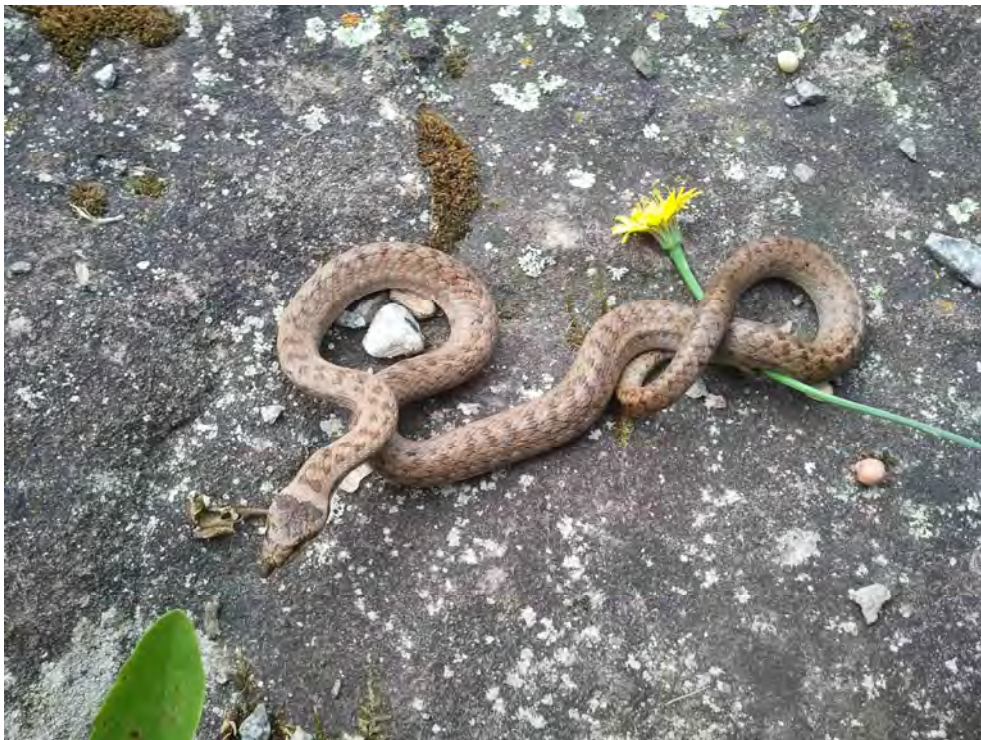
Foto 3: Adulte Schlingnatter, fotografiert auf den Steinen oberhalb der Grillhütten-Böschung, 06.06.2018

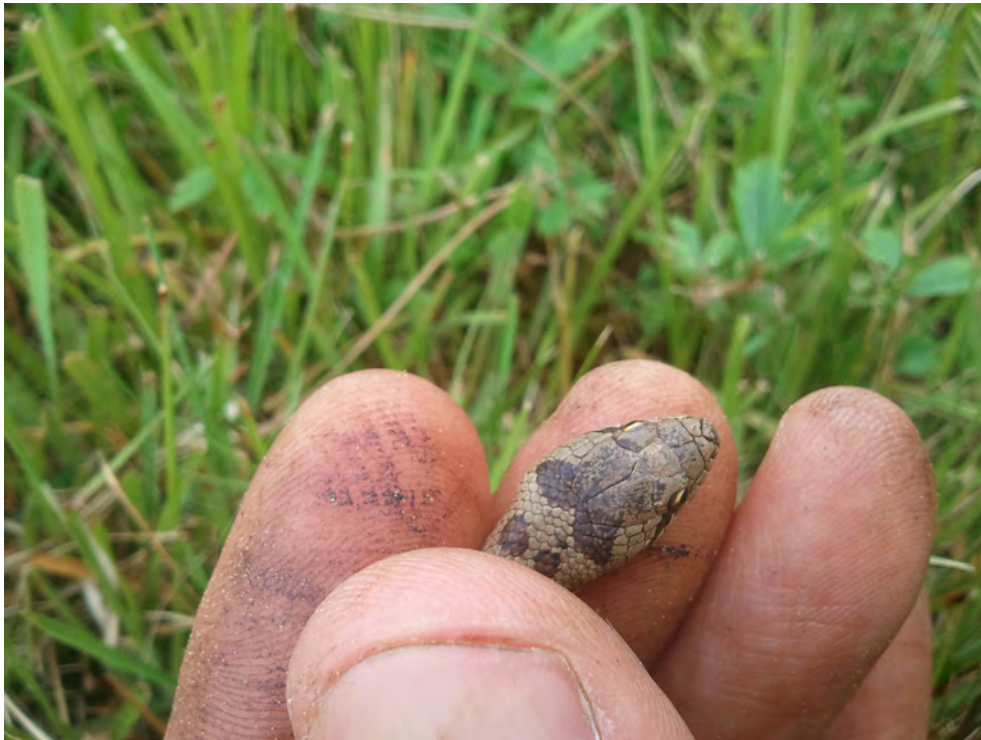
Foto 4: Juvenile Schlingnatter am Westrand des Katzensgrabens, 24.04.2018

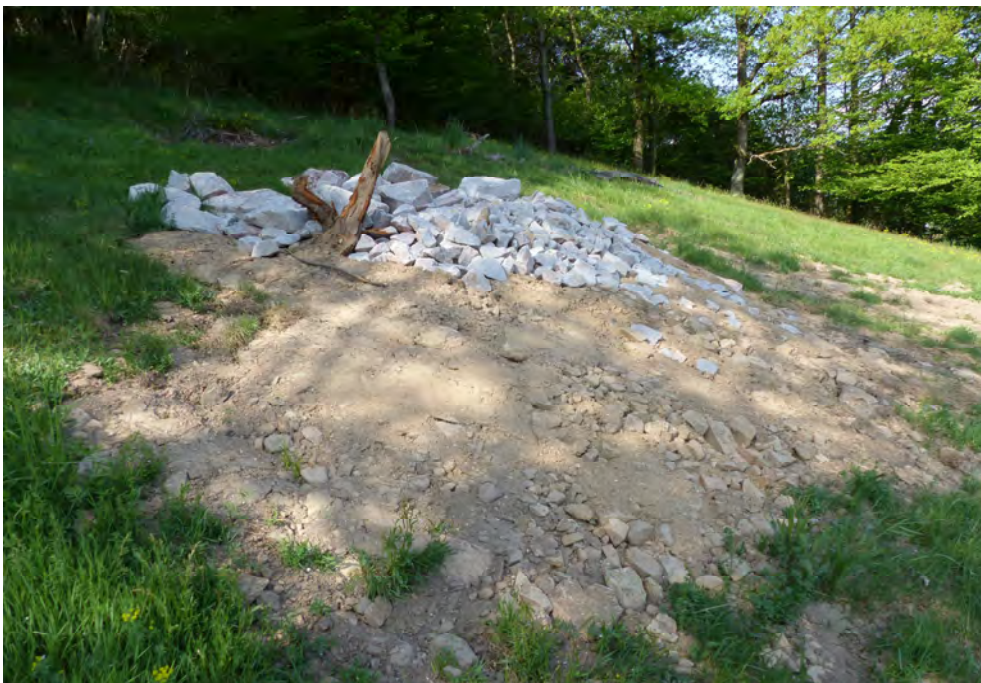
Foto 5: Frisch angelegter Steinhauften mit Sandkranz, 21.04.2018

In der ersten Aprilhälfte wurden 10 Steinhaufen mit Sandkranz angelegt (s. Karte 1 und Foto 5). Zuvor wurden die Standorte begangen, es wurden keine Versteckmöglichkeiten für Reptilien auf den Standorten der geplanten Steinhaufen angetroffen. Eine Tötung von Reptilien bei Anlage konnte mit Sicherheit ausgeschlossen werden.
